ХАРАКТЕРНЫЕ ПОВРЕЖДЕНИЯ ИНДИВИДУАЛЬНЫХ ДОМОВ СО СТЕНАМИ ИЗ СЫРЦОВОГО КИРПИЧА

Алиев Машраб Рахмонкулович

Джизакского политехнического института

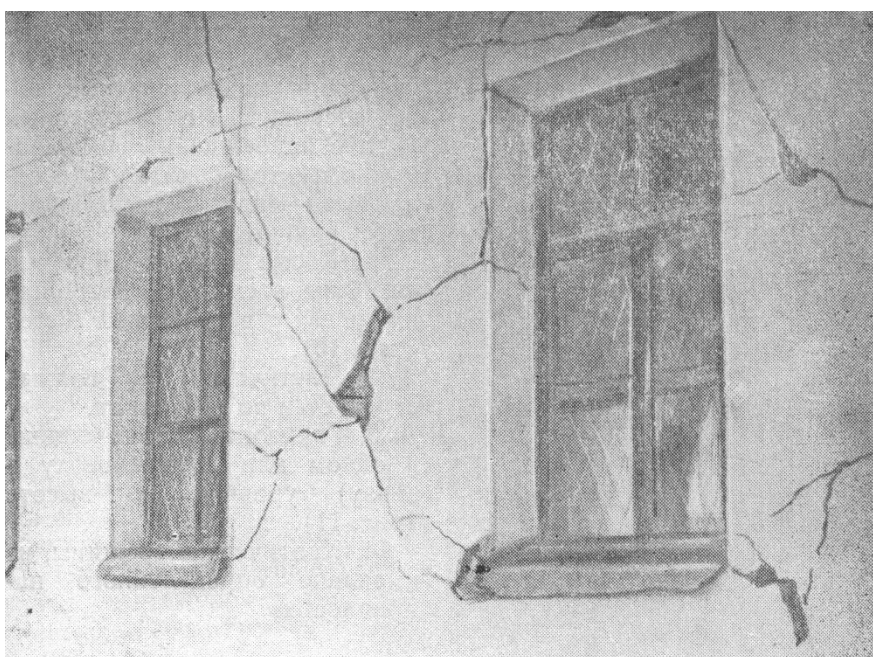
В городе было много одно и двухэтажных зданий с несущими стенами из кирпича-сырца на слабых известковых или глиняных растворах. В большинстве строений этого типа отсутствовали средства сейсмозащиты. И хотя обвалы их не были массовыми, сквозные трещины в стенах зданий, расположенных в центре города,

наблюдались повсеместно, они были косыми и во многих случаях горизонтальными на уровнях верха и низа простенков (рис. 1). Все здания в пределах 8-балльной изосейсты пришлось сносить. В зоне 7-балльной изосейсты их разрушения были меньшими, но все же значительными.

Рис. 1. Крестообразные и горизонтальные трещины в простенках одноэтажного сырцового здания
