## AVTOMOBIL YO‘LLARI QATLAMLARI QALINLIGINI GEORADAR QURILMASI YORDAMIDA ANIQLASHNI TAKOMILLASHTIRISH

**Annotatsiya:** Mazkur maqolada avtomobil yo‘llari qatlamlari qalinligini georadar qurilmasi yordamida yo‘l konstruksiyasiga zarar yetkazmasdan aniqlash, hamda olingan natijalarni qatlamlarning haqiqiy (kern namunasi va sinov chuqurchasi olish yo‘li bilan aniqlangan) qalinligi bilan solishtirish ishlari olib borilgan. Tadqiqotlar “Ford Trassa” ko‘chma yo‘l laboratoriyasiga ulangan AB-1000R va AB-2000R antenna blokili OKO-2 georadarida olib borilgan bo‘lib Toshkent viloyati Bo‘stonliq tumanidagi D006 f avtomobil yo‘lining 1,5 km qismida asfaltbeton qoplamasi hamda qum-shag‘al aralashmasi qatlami qalinligi tekshirilgan.

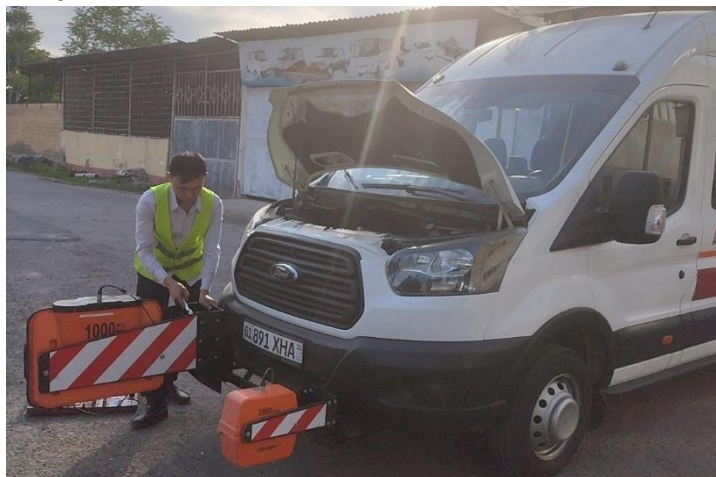
**1-rasm.**

Tadqiqotlarda OKO-2 georadar kompleksi qo'llanildi. Qurilmaga AB-1000R (1000 MHz) va AB-2000R (2000 MHz) antenna bloklari ulandi. Ushbu antenna bloklari chuqur va sftali radargramma malumotlarini olish imkonini berdi [4]. Dala o'lchovlari "Ford Trassa" ko'chma yo'l laboratoriyasi bazasida amalga oshirildi. Georadar antenna bloklari avtomobilning old qismiga maxsus moslama yordamida mahkamlanib (1-rasm), harakat jarayonida yo'l bo'ylab uzluksiz radar signallari yozib borildi.

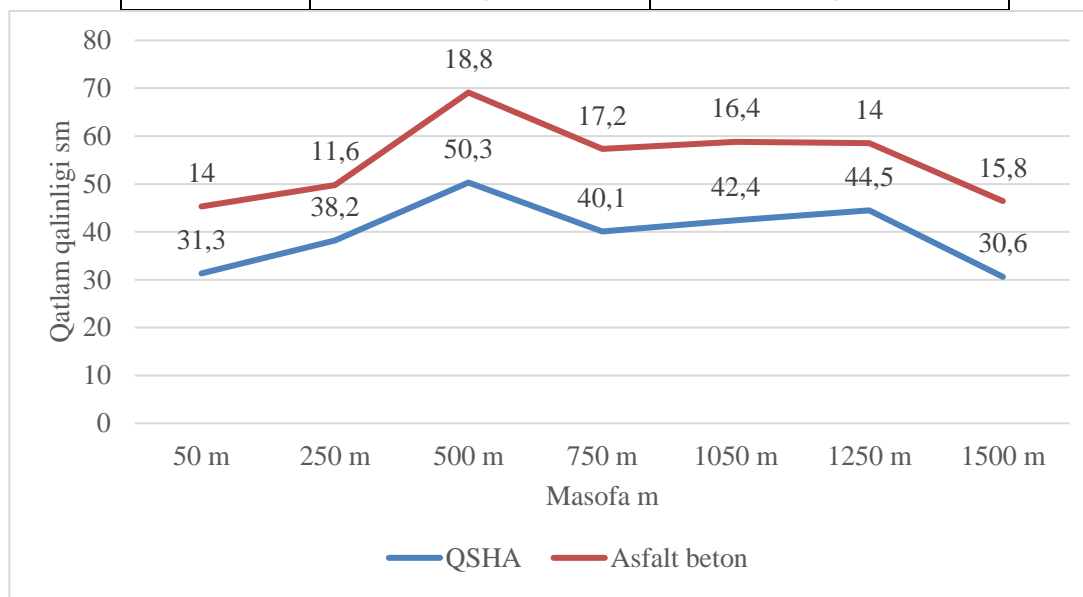
**3-rasm. D006 f avtomobil yo'lining qatlamlari qalinligi grafigi.**

Georadar o'lchovlari natijasiga ko'ra asfaltbeton qoplamasining qalinligi 11,6–18,8 sm oralig'ida, qum-shag'al aralashmasi qatlami qalinligi esa 30,6–50,3 sm oralig'ida ekanligi aniqlandi. 550 m nuqtada asfaltbeton qoplamasining 18,8 sm gacha yetishi ushbu hududda avval kuchaytirish ishlari amalga oshirilganini ko'rsatadi.

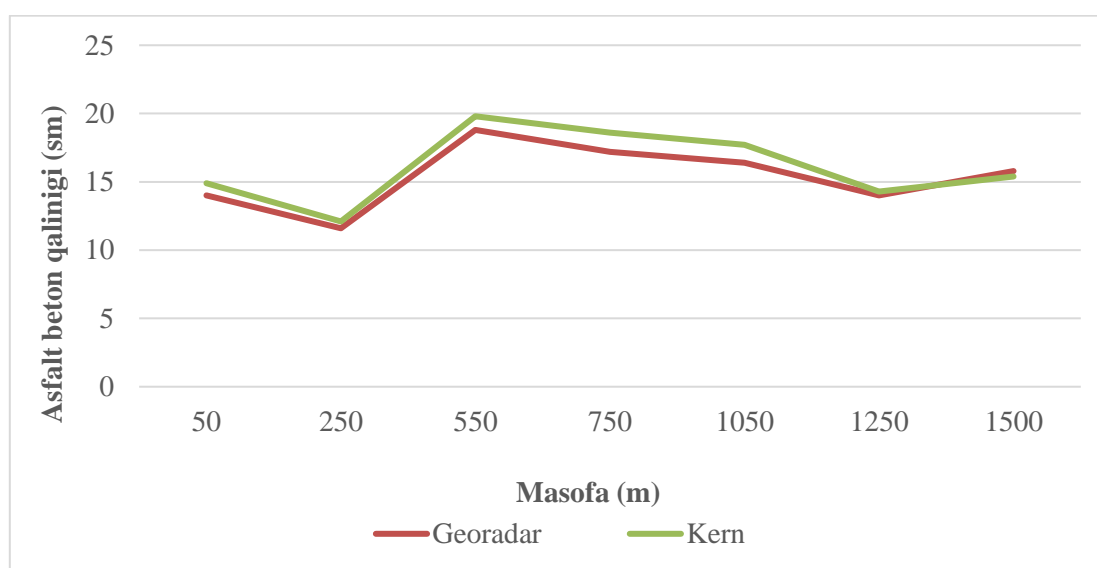
**4-rasm. D006 f avtomobil yo'lining georadar yordamida va kern namunasi yordamida olingan qatlam qalinliklari grafigi.**

2-jadval ma'lumotlari shuni ko'rsatadiki, georadar orqali aniqlangan asfaltbeton qoplamasi qalinligi kern namunasi olish yo'li bilan olingan natijalarga juda yaqin qiymatlarni berdi. Aniqlangan farqlar -1,4 sm dan +0,4 sm gacha bo'lgan oraliqda qayd etildi.

- o'rtacha farq: -0,71 sm;
- o'rtacha nisbiy xatolik: 4,96 %.

Eng katta nisbiy og'ish 750 m nuqtada 7,5 % ni, eng kichik qiymat esa 1250 m nuqtada 2,1 % ni tashkil etdi.

Georadar natijalari an'anaviy buzuvchi nazorat usullari, ya'ni kern namunasi olish va sinov chuqurchalari qazish orqali olingan natijalar bilan solishtirilganda, asfaltbeton qoplama uchun yuqori aniqlik kuzatildi. O'rtacha nisbiy xatolik 4,96 % ni tashkil etgani ushbu usulning ishonchligini ko'rsatadi. Qum-shag'al aralashmasi qatlamida esa xatolik nisbatan yuqoriroq (7,61 %) bo'ldi.

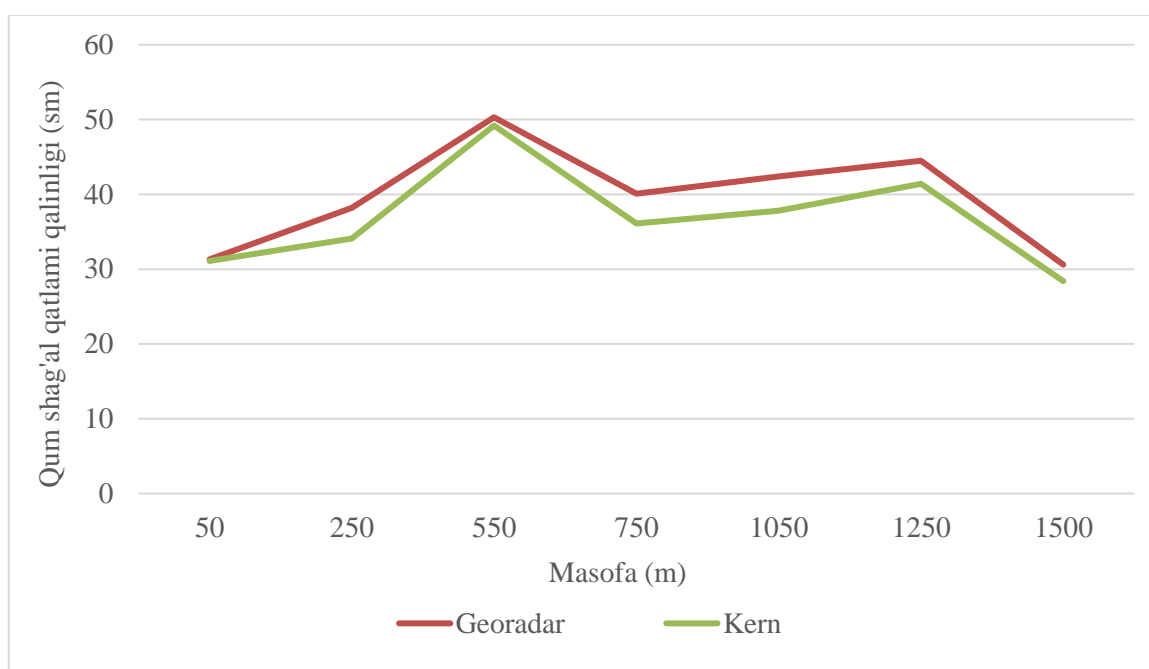
**5-rasm. D006 f avtomobil yo'lining georadar yordamida va sinov chuqurchasi yordamida olingan qatlam qalinliklari grafigai**

3-jadval natijalari shuni ko'rsatdiki, qum-shag'al aralashmasi qatlamida georadar va sinov chuqurchasi orqali olingan natijalar orasidagi farq asfaltbeton qatlamiga nisbatan biroz yuqoriroqdir.

- o'rtacha farq +2,76 sm;
- o'rtacha nisbiy xatolik 7,61 % ni tashkil etdi.

Kuzatilgan farqlar +0,2 sm dan +4,6 sm gacha oraliqda bo'ldi. Eng katta nisbiy og'ish 1050 m nuqtada 12,2 % va 250 m nuqtada 12,0 % ni tashkil etgan bo'lsa, eng kichik qiymat 50 m nuqtada 0,6 % ga teng bo'ldi. Ushbu farqlar qum-shag'al qatlamining dielektrik xususiyatlari bir xil emasligi, namlik darajasining o'zgaruvchanligi, material tarkibining turlicha bo'lishi hamda qatlam chegaralarining radargrammada nisbatan sust ifodalanishi bilan izohlanadi.
